■ OPINNÄYTETYÖ - AMMATTIKORKEAKOULUTUTKINTO
TEKNIIKAN JA LIIKENTEEN ALA

HAPETUSLAITTEET KUOPION KAUPUNGIN PIENVESIEN KUNNOSTUSPROJEKTEISSA

TEKIJÄ: Teemu Väänänen

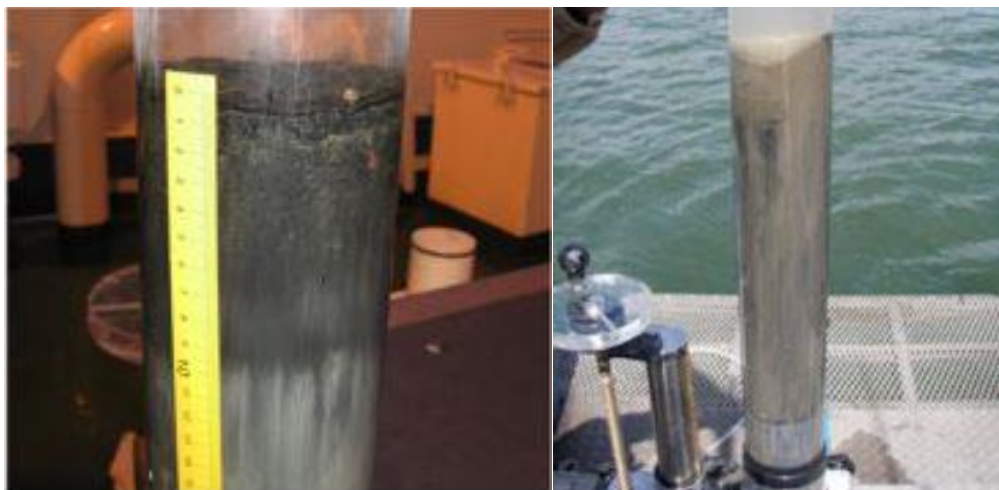
Kuva 1. Vasemmalla hapettomuudesta kärsinyttä mustunutta sedimenttiä ja oikealla tervettä vaaleaa sedimenttiä (Lukkari & Palanne 2010)

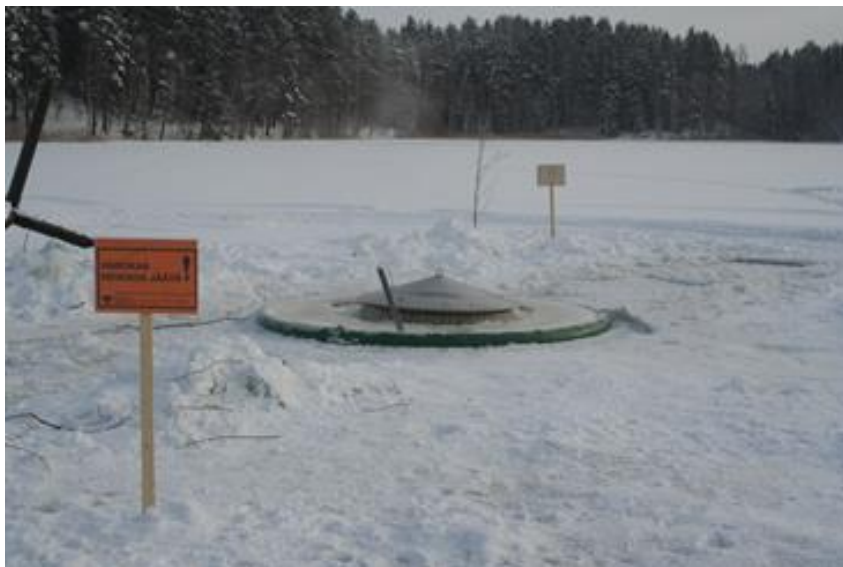
Kuva 9. Leväsenlammen Visiox-laitteen talviaikeinen merkintä (Pekkarinen E. 2007)

Laitteiden käytössä on tärkeää muistaa niiden merkitseminen erityisesti käytettäessä laitteita, jotka luovat suuren sulan kohdan talviaikaisessa käytössä. Kuvassa 9 esitetään tyypillinen hapetinlaitteen talviaikainen merkintä. Suurin osa lammilla olevista laitteista on normaaleja hapetinlaitteita, joiden toimintaa ei ole muutettu alkuperäisestä. Osalle laitteista on tehty pieniä muutoksia, joiden avulla ne toimivat halutuilla tavoilla. Muutokset koskevat nykyään pääasiassa laitteiden siivilöiden rakennetta. Keskustan Valkeisen tapauksessa laite rikkoontui siivilän läpi menneestä oksasta ja laitteen vaihdon yhteydessä asennettiin laitteelle uusi siivilä, joka näkyy kuvassa 10.

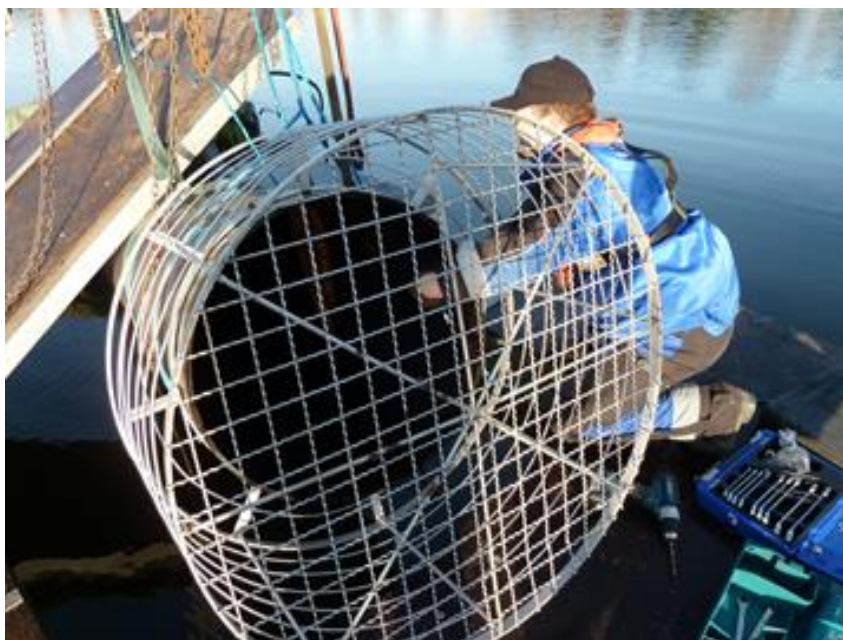
Kuva 10. Keskustan Valkeisella käytössä oleva Visiox- laitteen siivilä (Pekkarinen E. 2011)

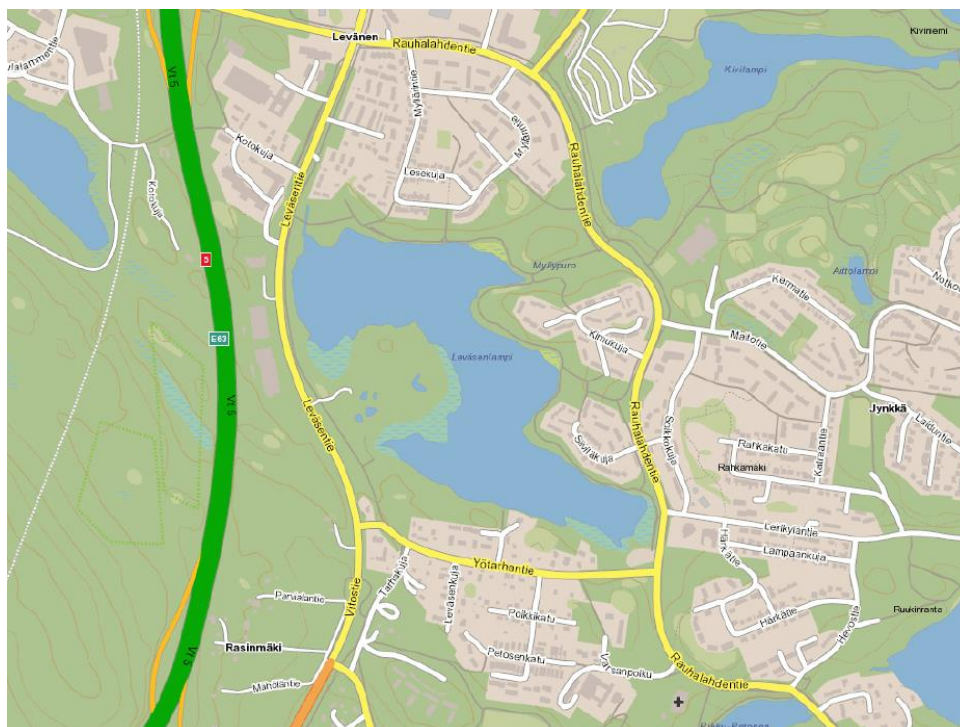
Kuva 14. Karttakuva Leväsenlammesta

Leväsenlampi sijaitsee Kuopion Leväsen kaupunginosassa ja on osa viiden lammen ketjua johon myös aiemmin tarkasteltu Kivilampi kuuluu. Leväsenlampi on tämän lampiketjun toiseksi viimeinen lampi ja laskee Kivilampeen Myllypuron välityksellä (Kuva 14). Leväsenlampi koostuu kahdesta syvemmästä alueesta, joita yhdistää matala lahti. Lampi on melko rehevä ja sen eteläisessä osassa kasvaa paljon vesikasvillisuutta.

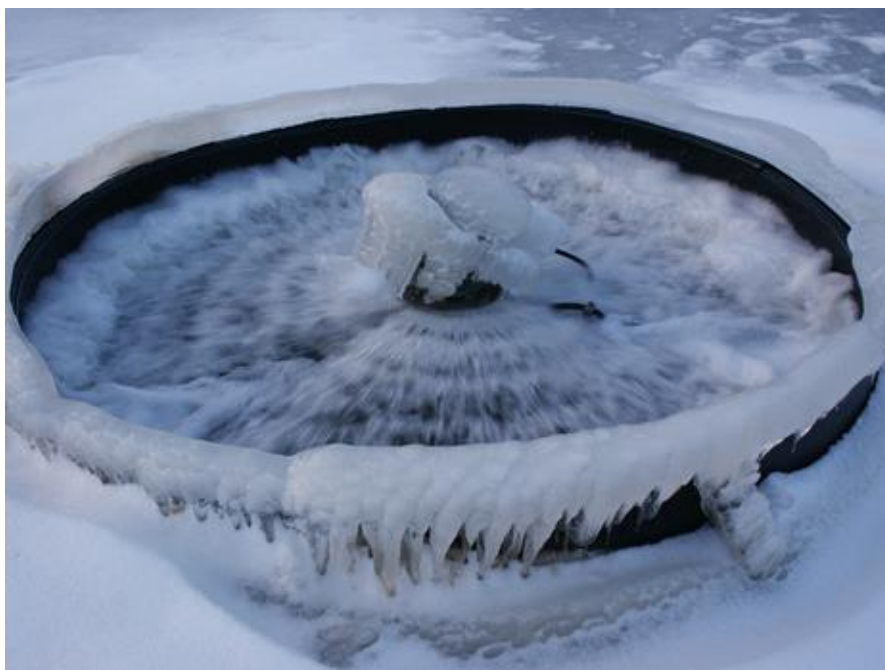
Kuva 20. Sammakkolammen Aqua Turbo -laitteen toimintaa talvella (Esko Pekkarinen 2010)

Visiox-laitteen sisarlaite Aqua Turbo kärsii jäätymisongelmista enemmän kuin Visiox. Laite suihkuttaa vettä ympärilleen niin pieninä pisaroina että vesi jäätyy talvella helposti ja aiheuttaa laitteen uppoamista (kuva 20). Laitteen uppoaminen aiheuttaa laitteen toiminnan keskeytymisen ja mahdollisesti sähkömoottorin rikkoutumisen. Laitteen toiminta on muuten erinomaista mutta jäätymisongelmat aiheuttavat työtä talviaikaan. Kuvassa 1 Aqua Turbo -hapetin on vielä toiminnassa mutta jo nyt laitteella on jääongelmia. Kuvassa 21 laite on uponnut kokonaan jään sisään ja lakannut toimimasta.

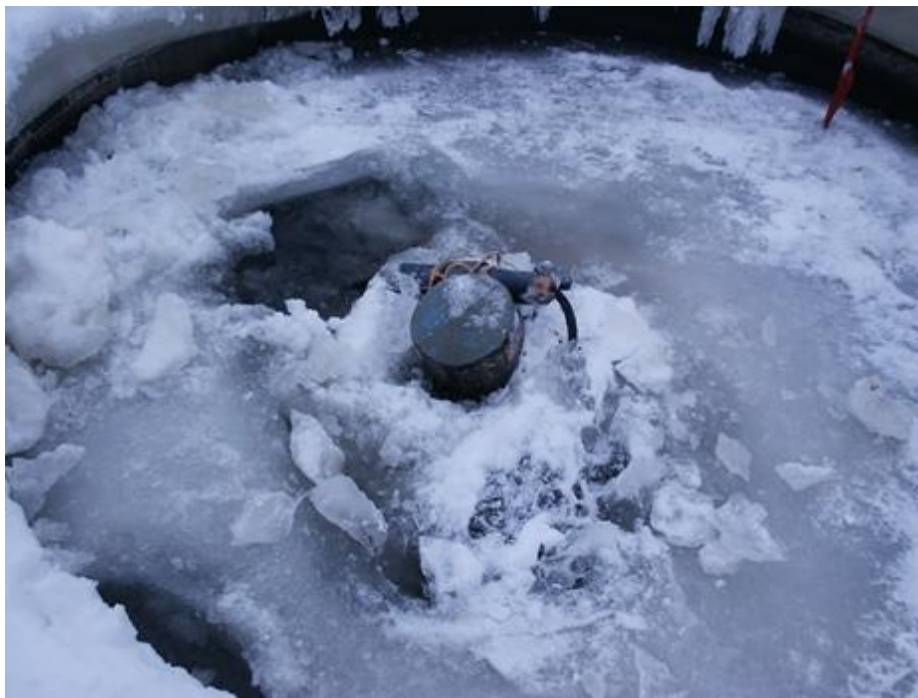
Kuva 21. Sammakkolammen Aqua Turbo -laite jään peitossa (Esko Pekkarinen 2010)
